Chiesa dei Santi Pietro e Prospero Vescovo a Reggio Emilia. Progettisti Arch. Donatella Forconi e Ing Ivo Scargetta

## Rilievo del danno:

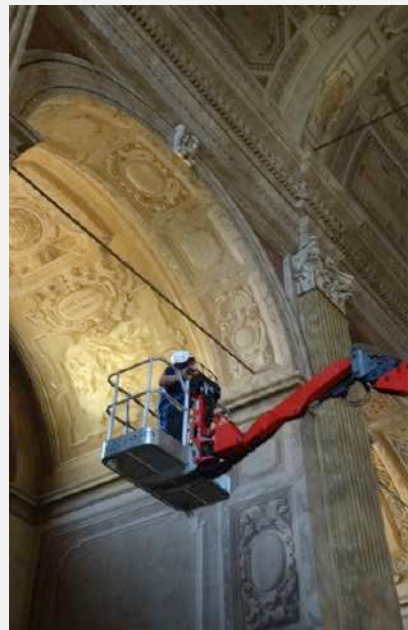
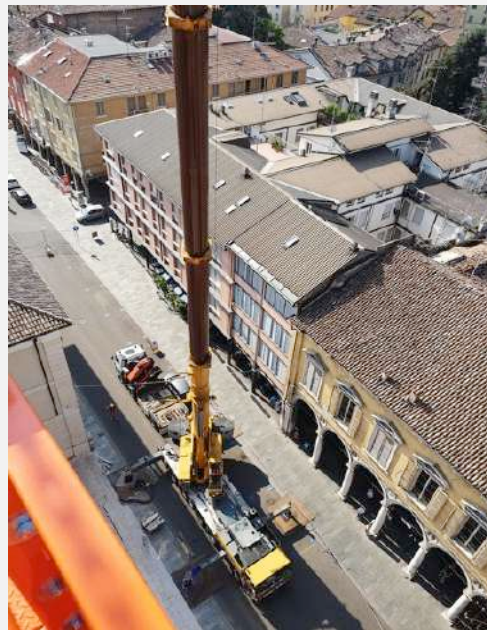
TASSELLO N° 2

- LIVELLO I - Pittura a tempera decorata policroma.
- LIVELLO II - Scialbo a calce preparatorio di colore marroncino.
- LIVELLO III - Scialbo a calce bianca colore avorio (liscio).
- LIVELLO IV - Intonachino liscio grigio.
- LIVELLO V - Intonaco a malta calce e sabbia (spessore 1cm).
- LIVELLO VI - Struttura muraria in mattoni.

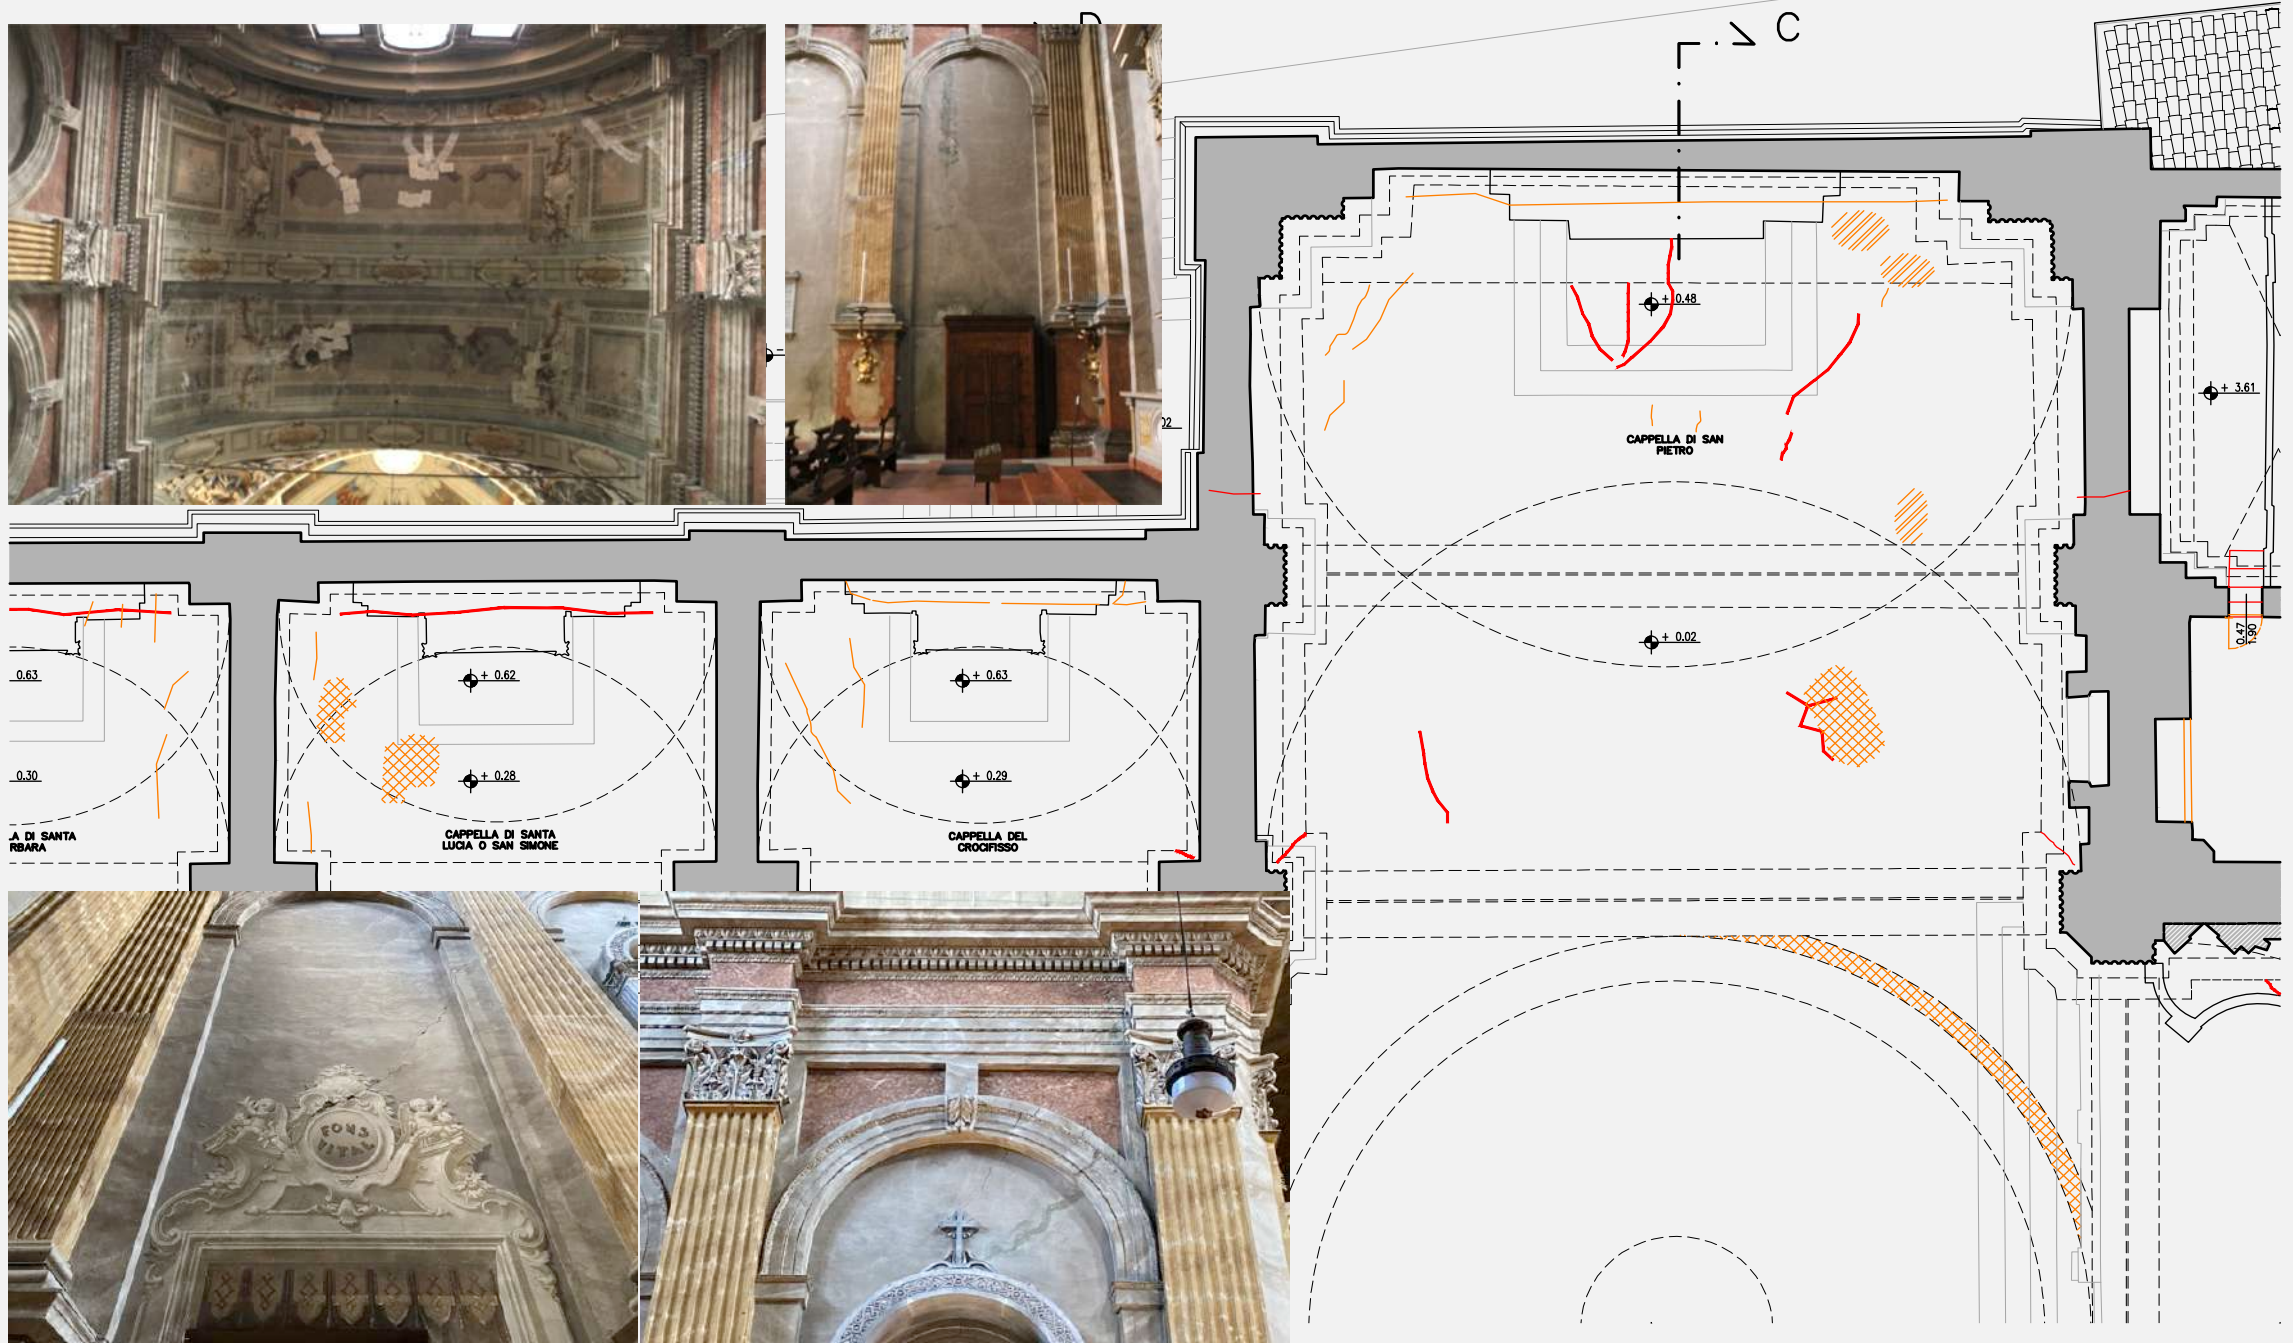
Le lesioni riscontrate sono collocate per la maggior parte sulle volte. Sono state classificate in 2 tipi: quelle più profonde e con evidente espulsione di materiale e quelle apparentemente più superficiali perché a sezione ridotta.

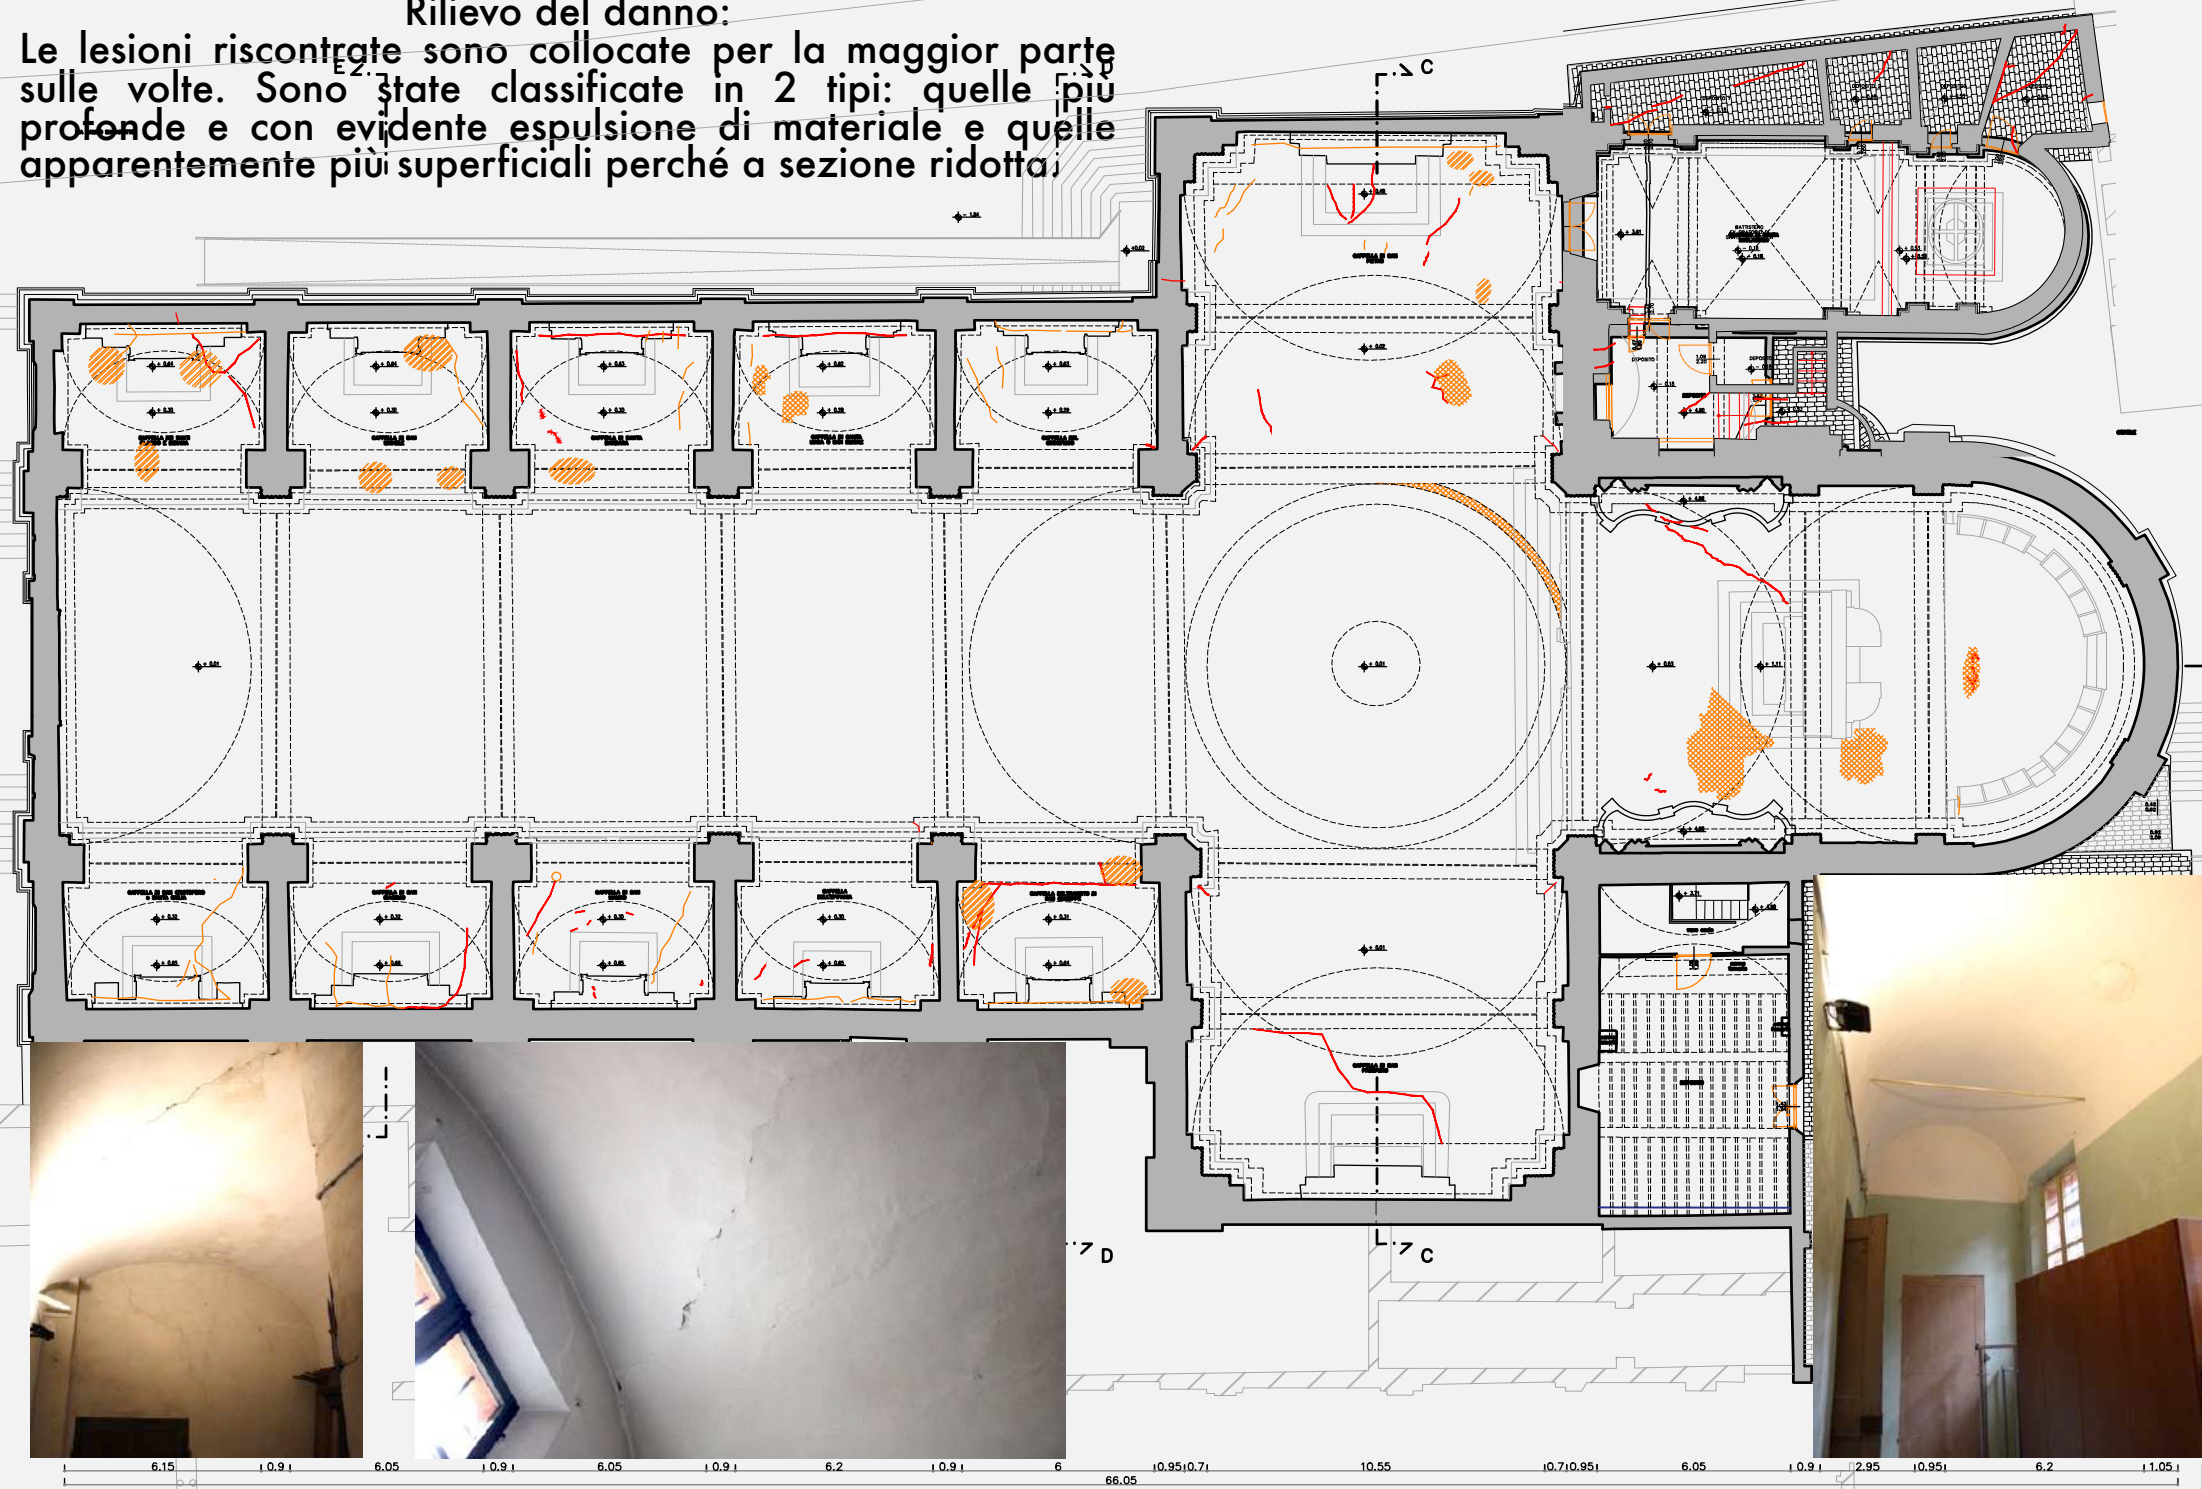
Rilievo del danno:  
Le lesioni riscontrate sono collocate per la maggior parte sulle volte. Sono state classificate in 2 tipi: quelle più profonde e con evidente espulsione di materiale e quelle apparentemente più superficiali perché a sezione ridotta.

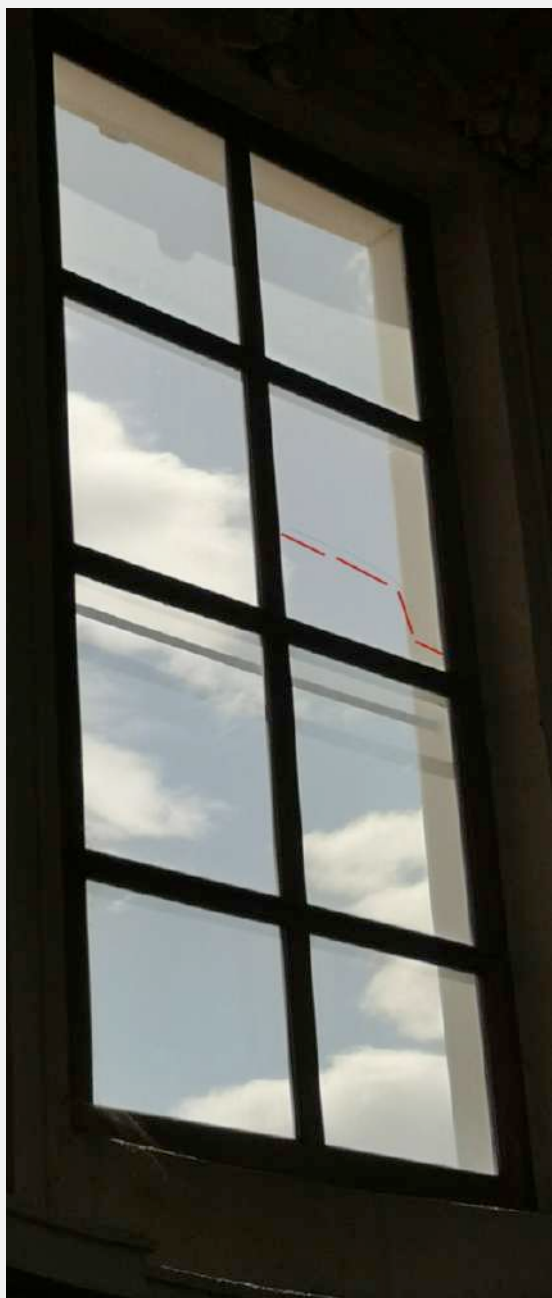
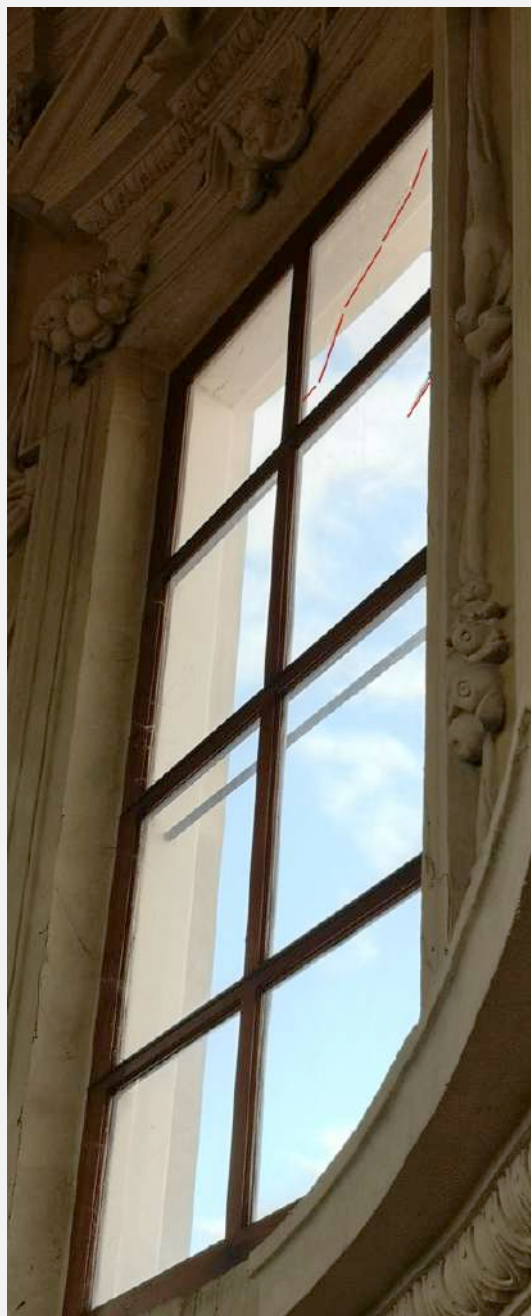
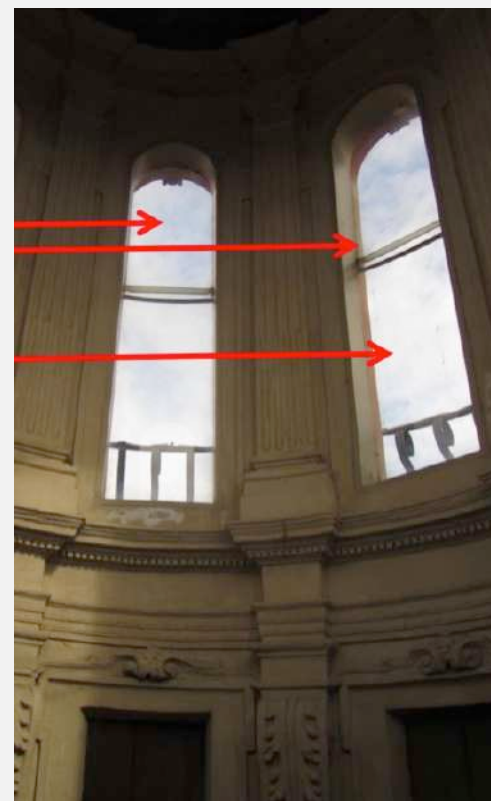
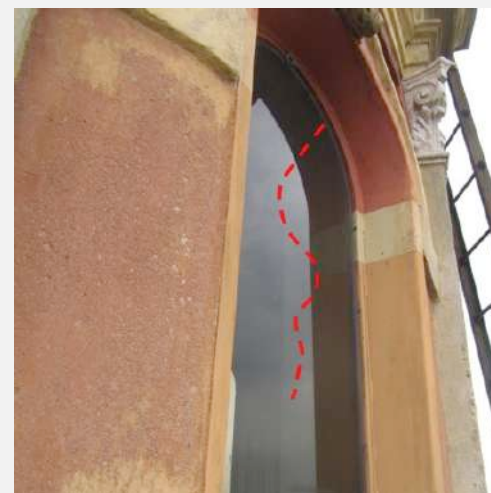
Sono state riscontrate lesioni sui vetri del tiburio e della lanterna, oltre a microfessurazioni visibili con binocolo

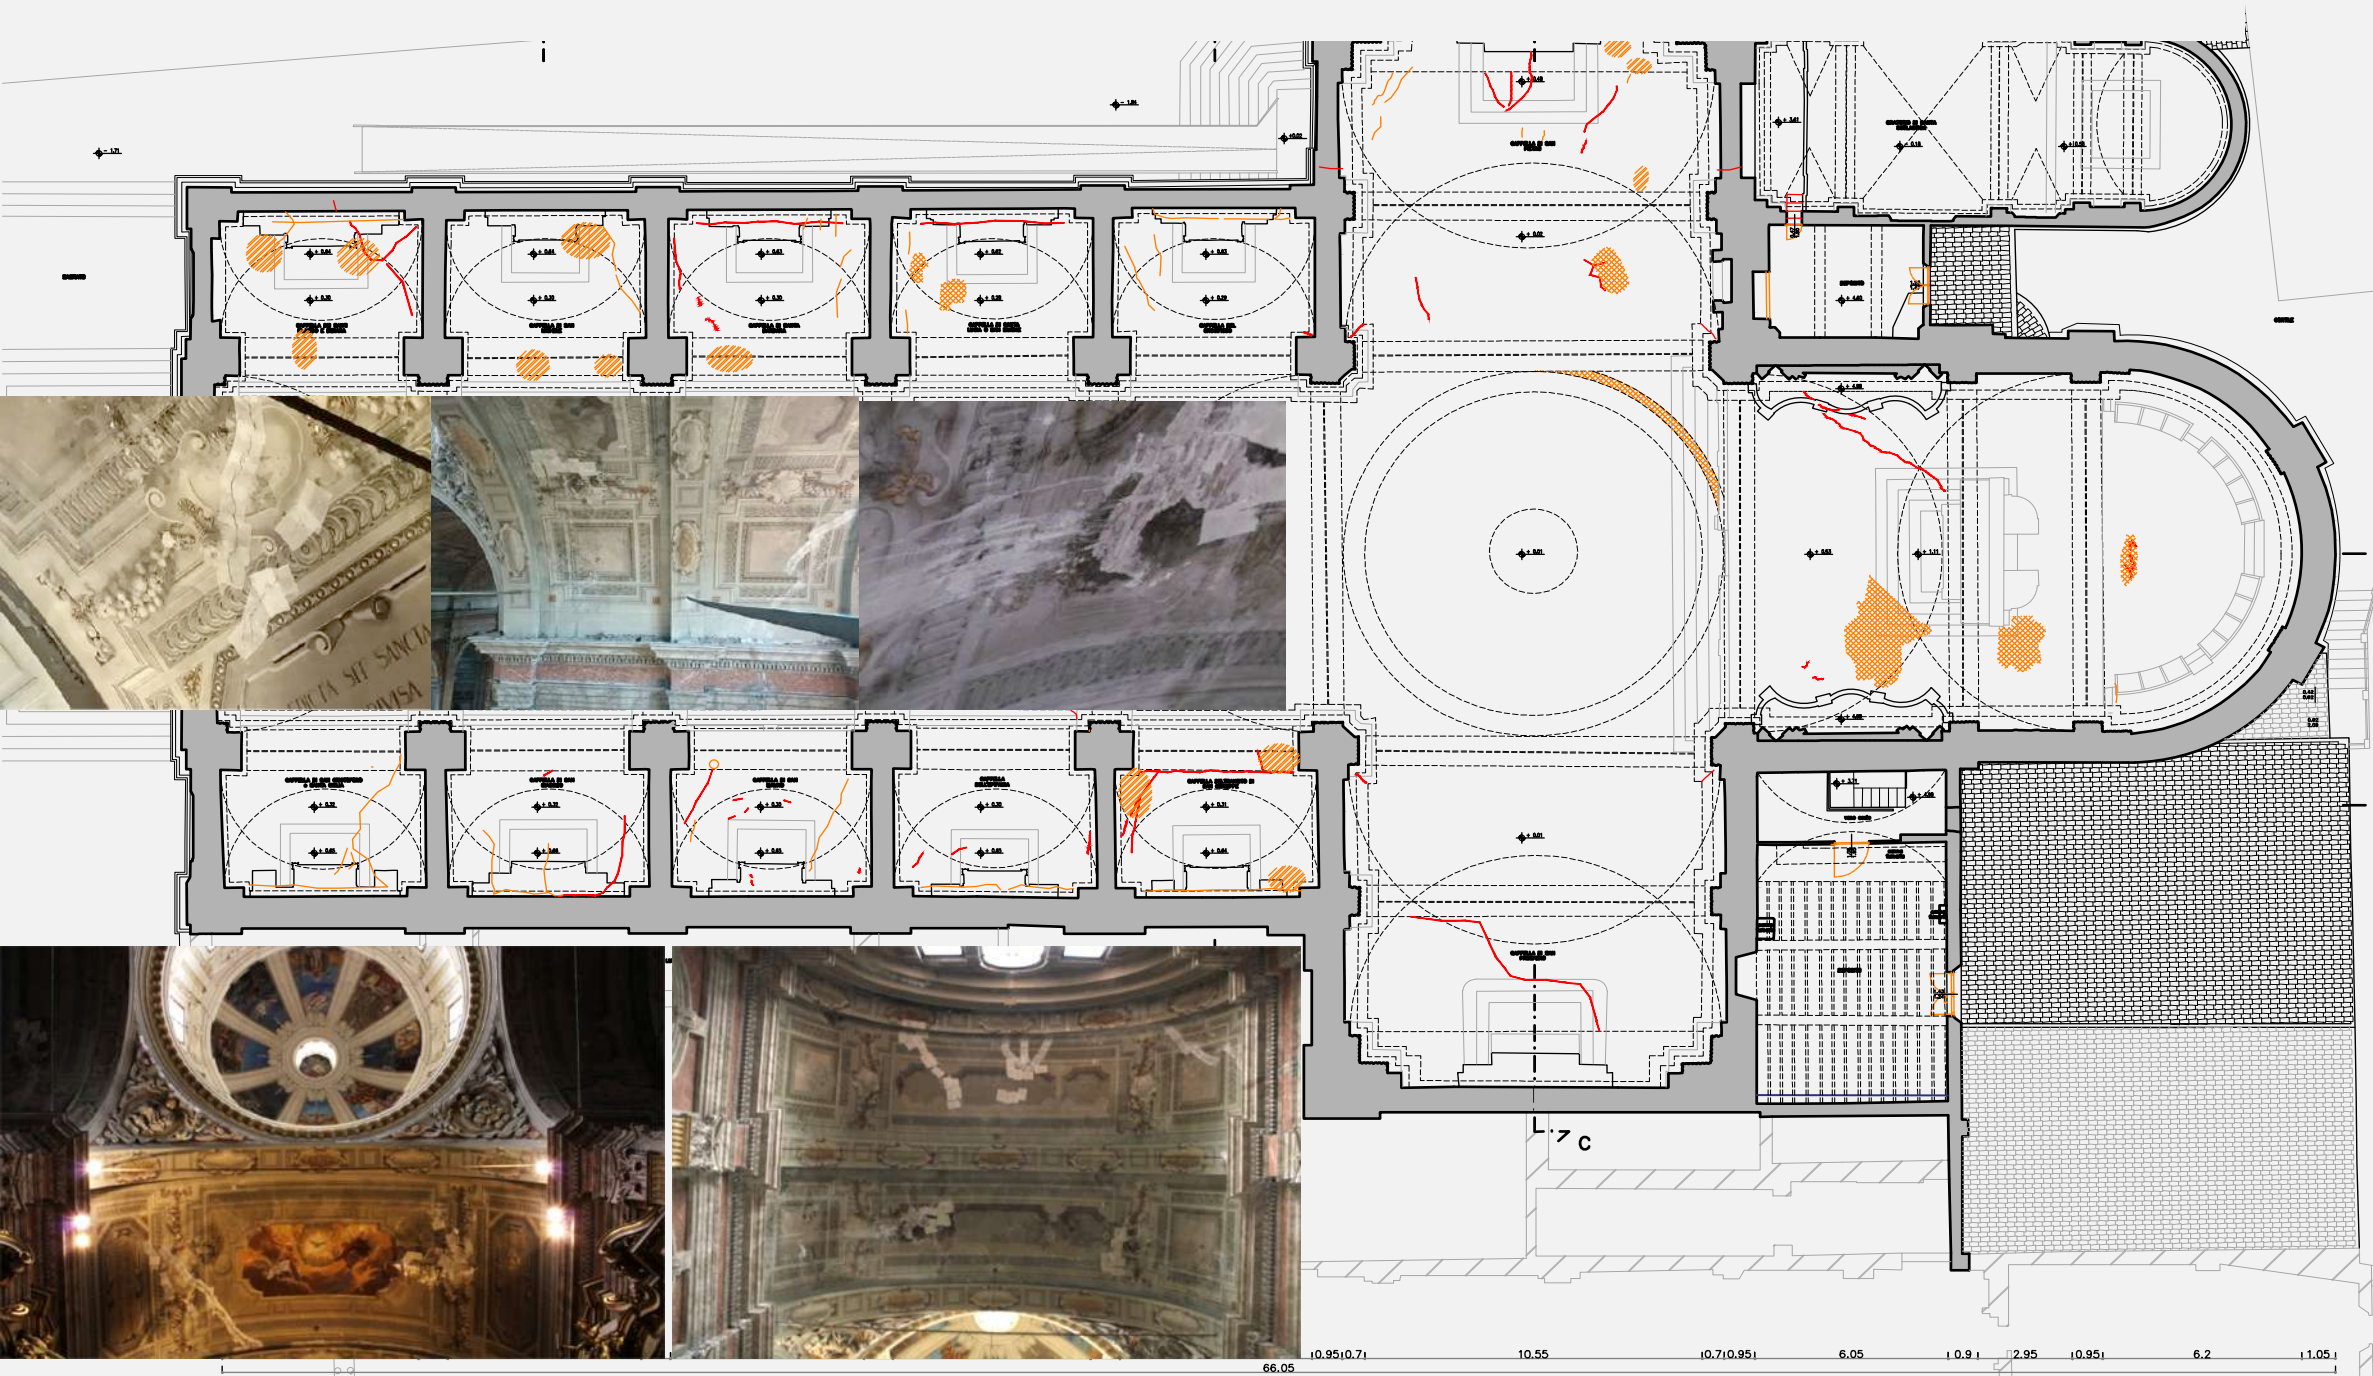
Distacchi: si considerano distacchi quelli dell'intonaco dal supporto murario o delle volte o anche tra strati diversi dell'intonaco. Presenti per l più anch'essi nelle volte

Lacune: situazioni in cui la perdita di materiale (stucchi o pitture) evidenzia una discontinuità nell'opera decorativa o pittorica

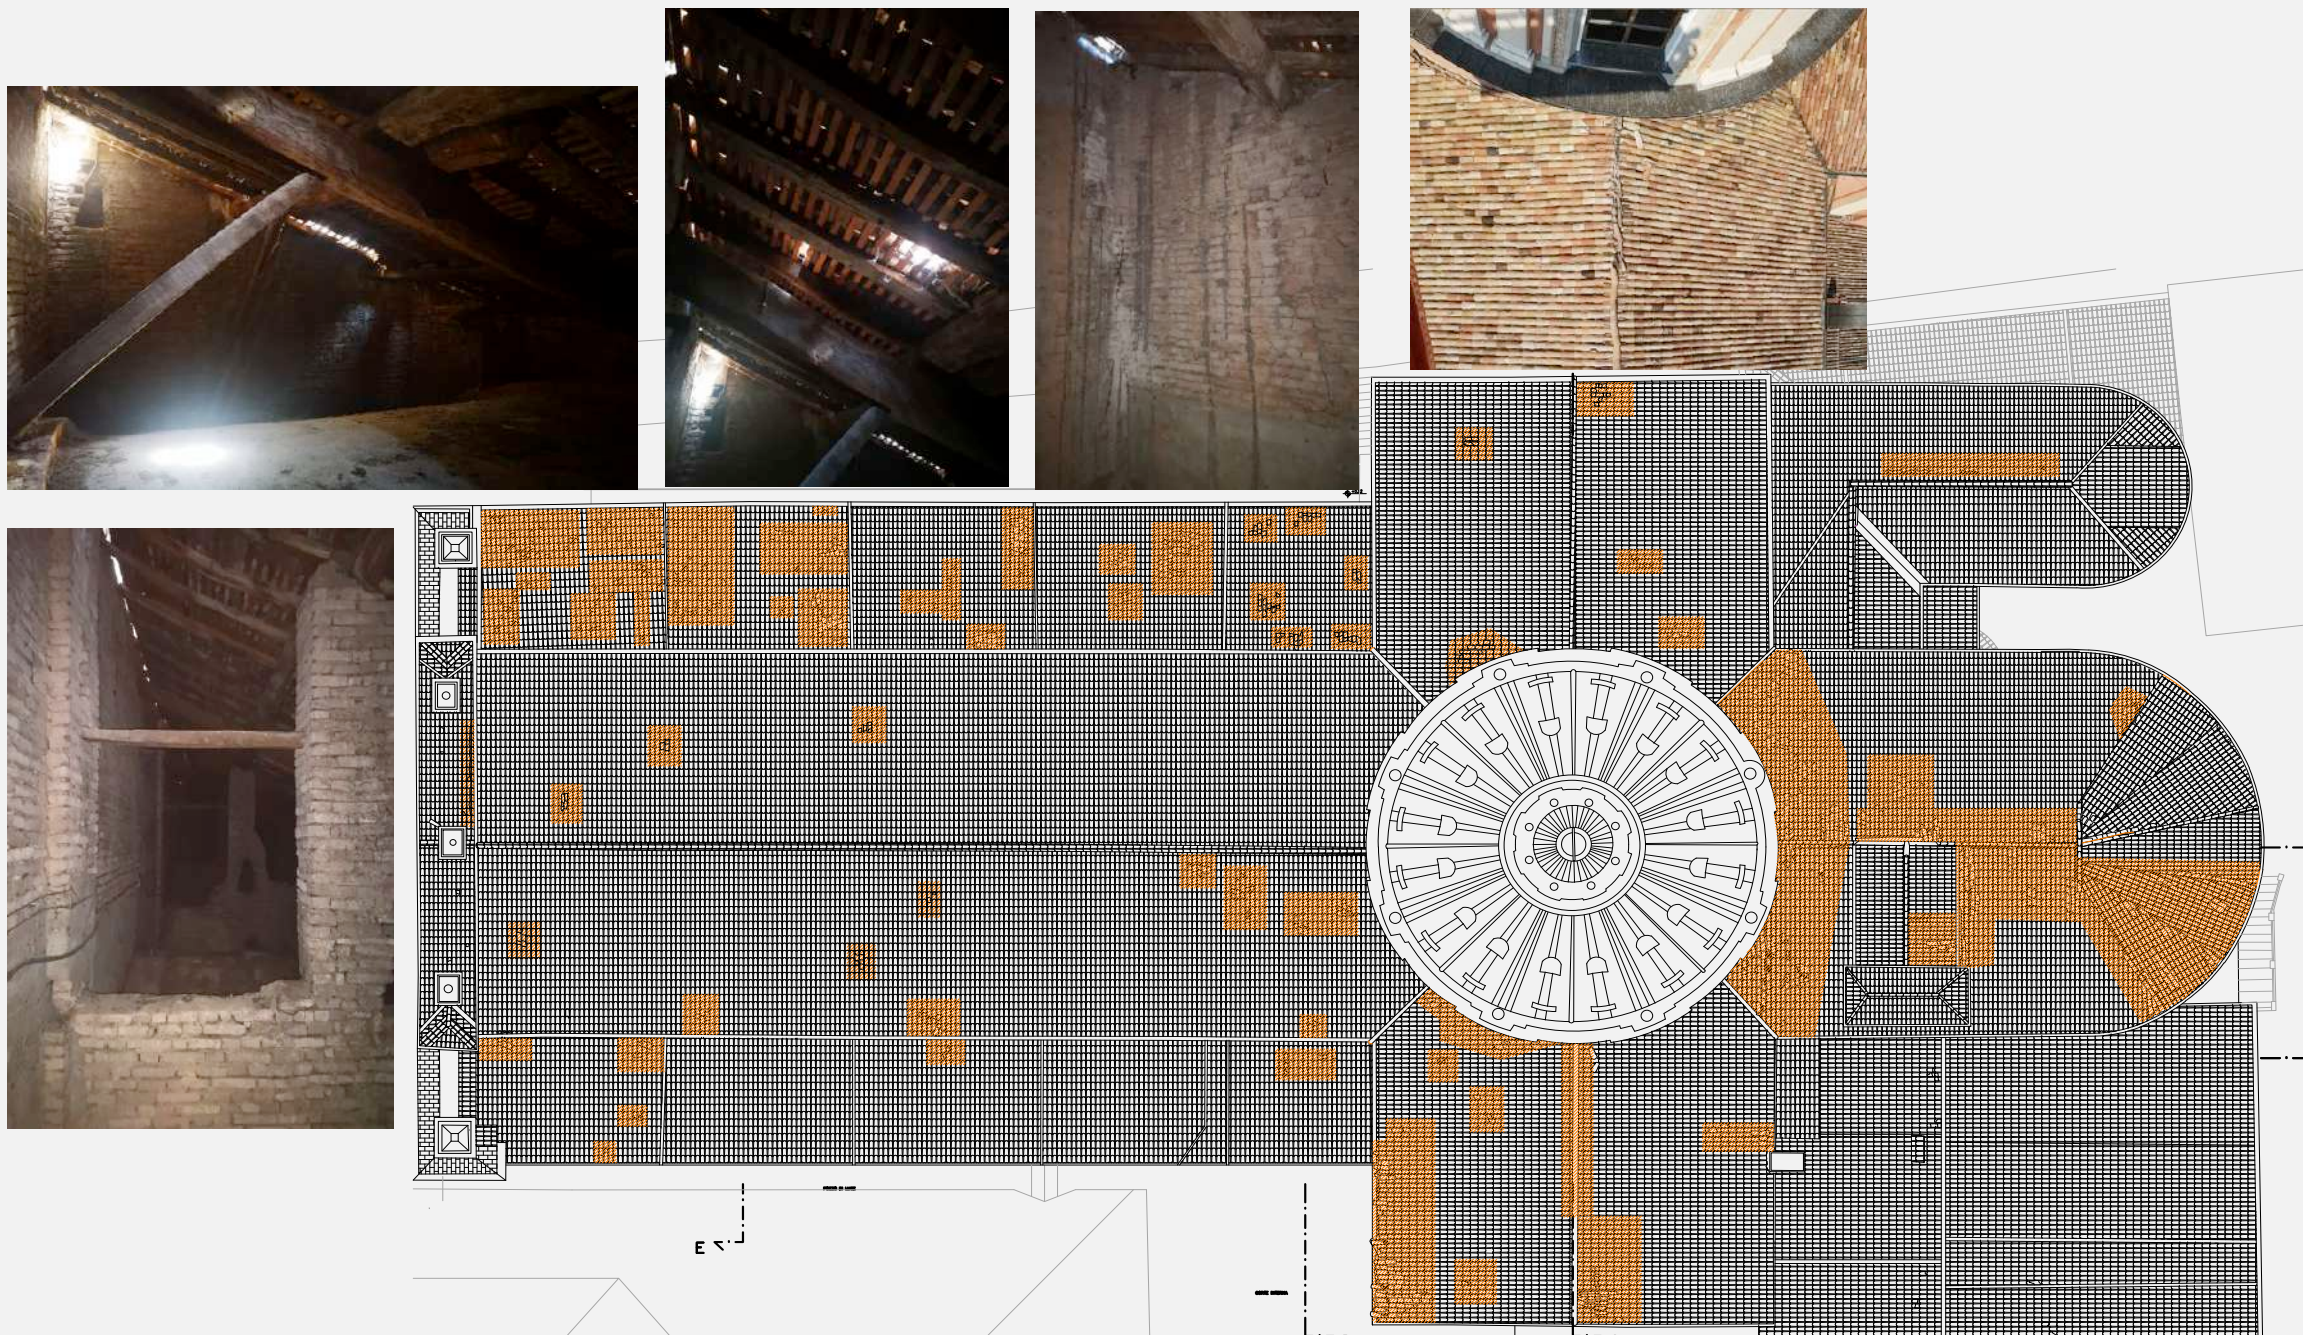
**Rilievo del danno:**  
Manto di copertura: degrado con rottura o scivolamento dei coppi
