Chiesa dei Santi Pietro e Prospero Vescovo a Reggio Emilia. Progettisti Arch. Donatella Forconi e Ing Ivo Scargetta

## Rilievo del danno:

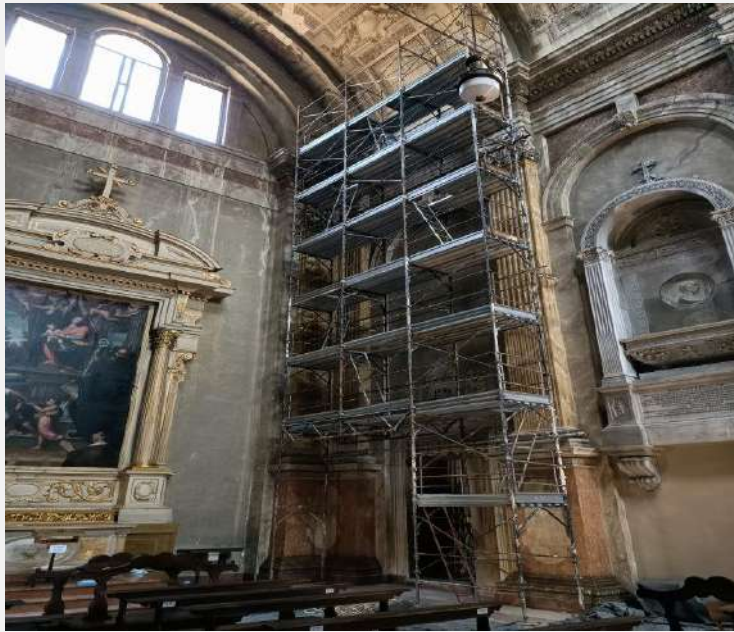
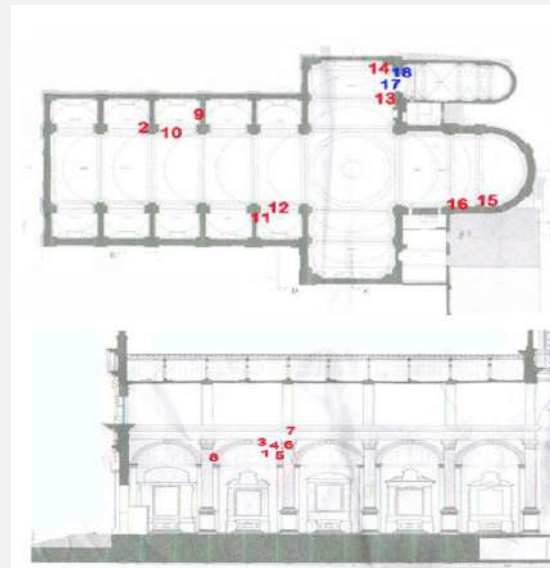
## Rilievo del danno: campagna indagini

Numerazione in rosso tassellature stratigrafiche effettuate

Numerazione in blu saggi di pulpita

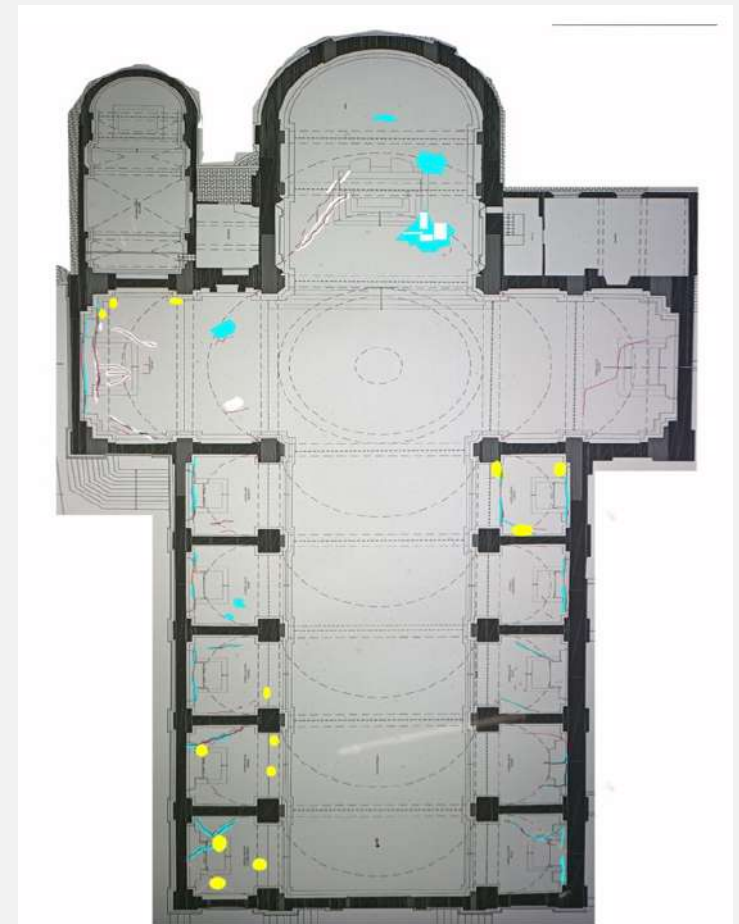
TASSELLO N° 2

- LIVELLO I - Pittura a tempera decorata policroma.
- LIVELLO II - Scialbo a calce preparatorio di colore marroncino.
- LIVELLO III - Scialbo a calce bianca colore avorio (liscio).
- LIVELLO IV - Intonachino liscio grigio.
- LIVELLO V - Intonaco a malta calce e sabbia (spessore 1cm).
- LIVELLO VI - Struttura muraria in mattoni.

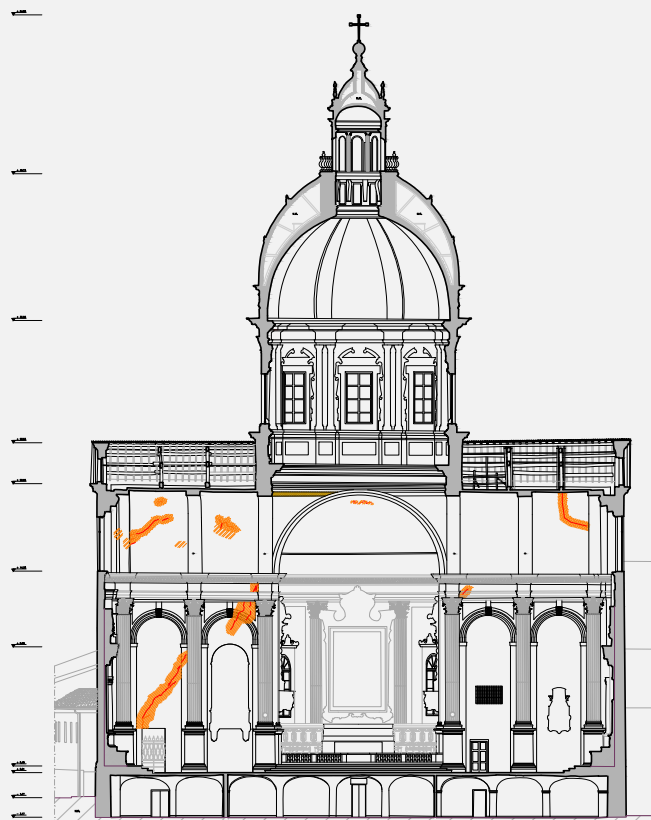
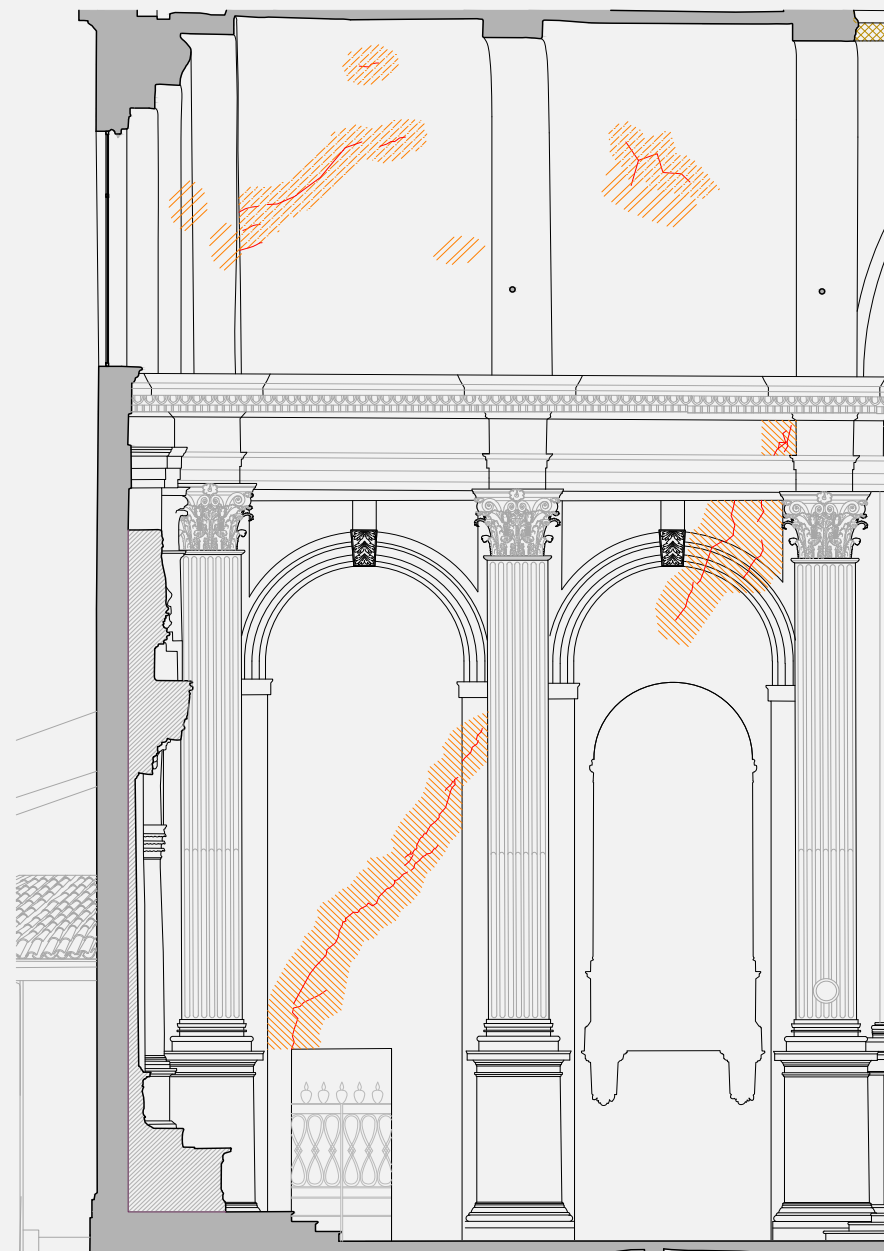
**Interventi di riparazione e rafforzamento locali ai sensi del D.M. 19.01.2018:**  
**Riparazione delle lesioni nelle murature: scuci cuci con apposizione di cunei metallici, stuccature e iniezioni localizzate in malta di calce per la superficie dell'intonaco che risulta decoeso in prossimità. Ripristino di intonaco di calce e pittura mancanti.**

Riparazione delle lesioni nelle murature: operazione di scuci cuci con apposizione di cunei metallici o stuccature e iniezioni localizzate in malta di calce per la superficie dell'intonaco che risulta decoeso in prossimità. Ripristino di intonaco di calce e pittura mancanti.

Riparazione delle lesioni nelle volte e archi: stuccature e iniezioni localizzate in malta di calce per la superficie dell'intonaco che risulta decoeso in prossimità. Ripristino intonaco di calce e pittura mancanti. Lì dove necessario inserimento di cunei nell'intradosso e barre metalliche zincate nell'estradosso

Riparazione del distacco dell'intonaco dal supporto murario: iniezioni localizzate in malta di calce
-

Riparazione del distacco di stucchi dal supporto murario: iniezioni localizzate in malta di calce, restauro formelle ammalarate e sostituzione di quelle mancanti

Catene da ritesare
-

Revisione del manto di copertura scivolato con sostituzione di coppi e travetti ammalarati
-

Riparazione del tetto: smontaggio manto, posa in opera di pannello multistrato tipo compensato marino da 2 cm, collegato con la struttura lignea ed alla muratura mediante fascia metallica. Poste in opera lastre di odulina, ganci fermacoppo in rame e infine i coppi integri
